HOE UW WONING ASBESTVEILIG MAKEN

OVAM

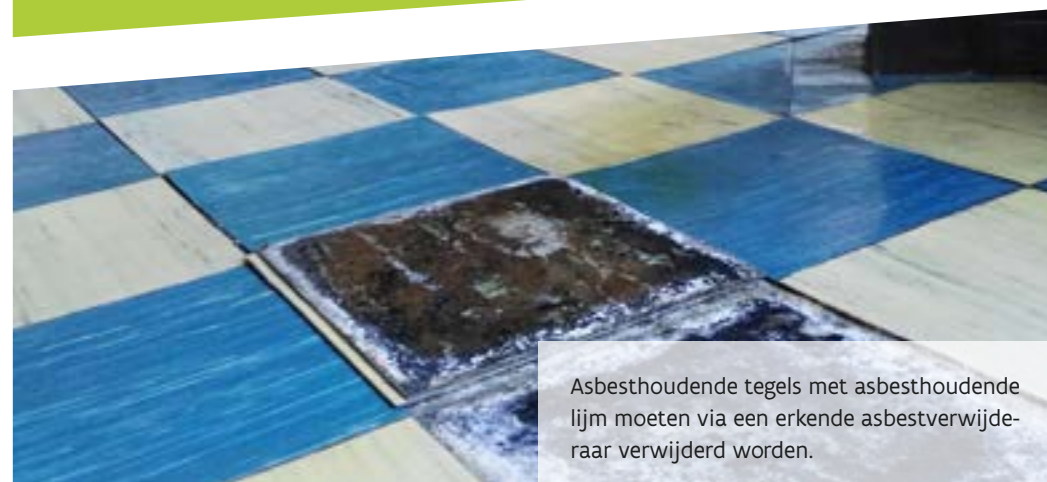
Asbesthoudende tegels met asbesthoudende lijm moeten via een erkende asbestverwijderaar verwijderd worden.
